**2476, 2506, 2505, 2350, DP2350, DP2476,
DP2506, DP2505**

**Chrysler 45RFE, 5-45RFE, 65RFE, 66RFE,
68RFE**

**99-05 45RFE, 06-UP 5-45RFE, 65RFE 07-UP
66RFE, 68RFE**

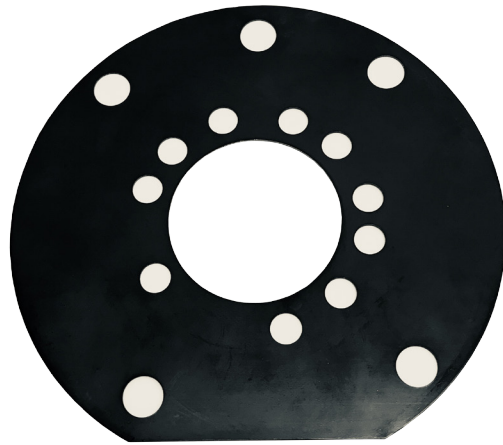
Las unidades originales 45RFE, 5-45RFE, 65/66 / 68RFE producidas de fábrica, no incluían un estator en la junta de la tapa de la bomba. Esto puede provocar fugas en la zona, causadas por un mecanizado deficiente y una posible deformación. Para eliminar estas fugas, los ingenieros de Freudenberg-NOK diseñaron una junta de metal recubierta de goma para sellar el estator de la bomba a la cubierta de la bomba. La nueva junta, con número de parte B10486, está disponible exclusivamente en los kits de la marca TransTec 45RFE, 5-45RFE y 65/66 / 68RFE.

******Todos los kits construidos después de 16/02/18 incluyen la junta B10486******
